NEUE NATIONALGALERIE BERLIN

Instandsetzung der denkmalgeschützten Außenanlagen

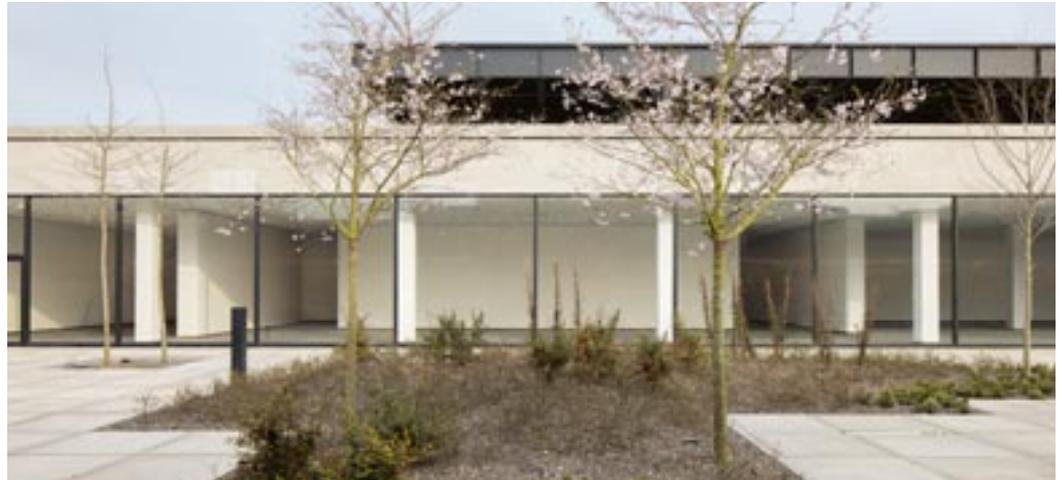
Wiederhergestelltes Beet im Skulpturengarten mit Modellierung und bauzeitlicher Bepflanzung kurz nach Fertigstellung im April 2021.

Während die vom Büro TOPOS formulierten gartendenkmalpflegerischen Leitbilder für die einzelnen Gartenbereiche und den umgebenden Stadtraum in den Diskussionsrunden aller Akteure Zustimmung fanden, war es eine technische Herausforderung Lösungen zu entwickeln, das denkbar ungünstige, massive und flache Wurzelwachstum von Gleditschien und Silber-Ahornen im Skulpturengarten künftig in Zaum zu halten. Die bauzeitlich geplanten, aber seinerzeit nicht realisierten Stahlband-Beeteinfassungen wurden deshalb – verstärkt durch ein kräftiges Betonfundament – bei der Wiederherstellung der Beete eingebaut und die neu zu pflanzenden Bäume erhielten einen vergrößerten Durchwurzelungsraum unterhalb des Plattenbelags mit entsprechend geeignetem Pflanzsubstrat. Eine automatische Bewässerung soll zudem den Folgen des Klimawandels begegnen und nicht zuletzt erhalten auch Rosen als eine von Mies häufig eingesetzte edle Pflanzenart ihren Platz zurück an der südlichen, dem Reichpietschufer zugewandten Mauerseite.

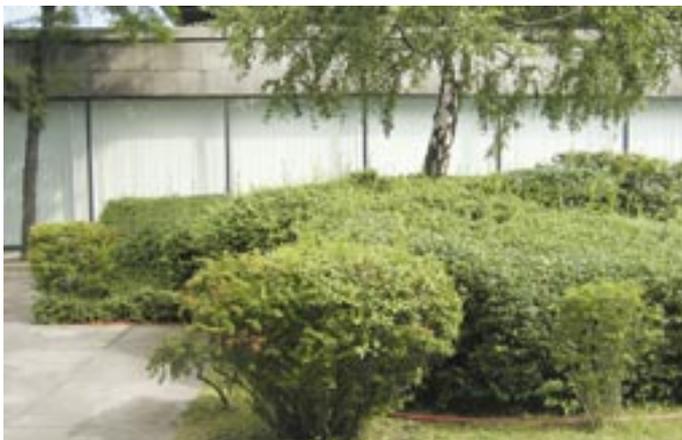
ten aufgeworfen oder waren zu dichten geometrischen Strauchpaketen zusammengeschnitten, so dass der Tiefgarten in den vergangenen Jahren nicht mehr betreten und die Kunstwerke nicht mehr vollständig betrachtet werden konnten. In den Terrassenbeeten herrschte Kümmerwuchs und Mistelbefall.

Der Skulpturengarten 2013 vor der Sanierung: weder Birke noch Feuersdorn-Monokulturen und Rasenflächen entsprechen der bauzeitlichen Bepflanzung nach den Vorstellungen Mies van der Rohes.

Skulpturengarten. Die erhalten gebliebenen Pflanzen hatten im Skulpturengarten mit ihren flachen und weitreichenden Baumwurzeln die großen dünnen Granitplat-
